# Das Jagdschlössl (Salet, Salettl) und Försterhaus

im Katzelsdorfer Wald  
zwischen Feldsberg [Valtice] und Katzelsdorf

Beitrag von Daniel Lyčka,  
„regio M“, Sammelband des Regionalmuseums Nikolsburg

## das Katzelsdorfer Schlösschen bei Feldsberg die Geschichte (1817–1957)

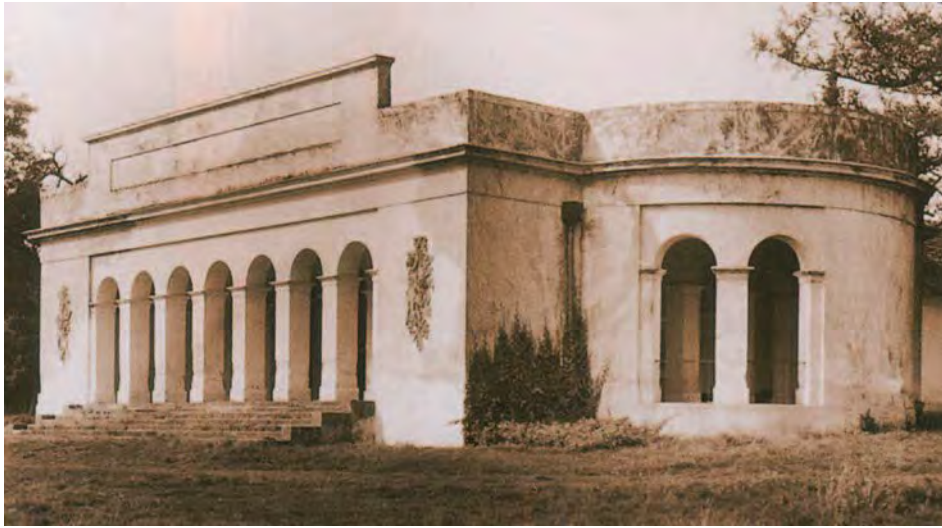
Abb. 2: Das Katzelsdorfer Schlössl, undatiert. Die Fotografie zeigt noch die Original Reliefverzierung.

Die Pläne stammen vom fürstlichen Architekten Josef Kornhäusel, welcher von 1812–1818 Fürst Liechtenstein'scher Baudirektor war.<sup>6</sup> Am 27. Oktober 1817 begann man nach Kornhäusels Plänen zu bauen, am 19. Dezember 1818 waren die Arbeiten abgeschlossen. Den Bau leitete der liechtenstein'sche Baumeister Josef Poppelack, für die Bauarbeiten wurde der Maurermeister Franz Grätzel beauftragt. Am Bau waren des Weiteren auch der Zimmermann Joseph Kern, J. Egner und Innozenz Hofmann beteiligt.<sup>7</sup>

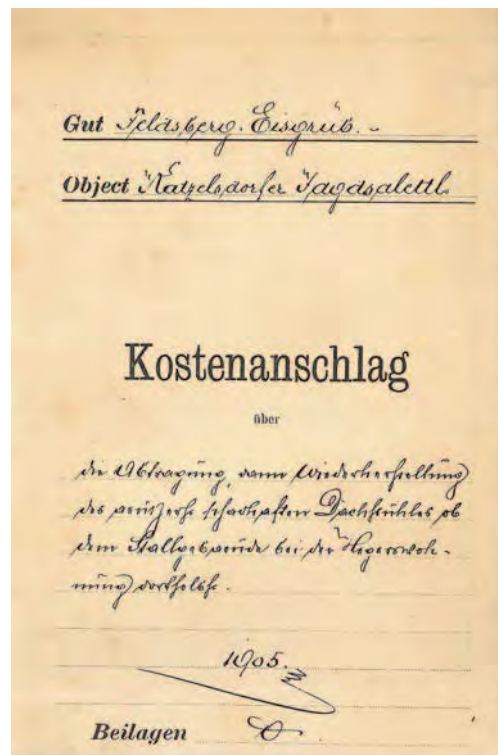
Abb. 4: Titelblatt - Kostenanschlag über die Abtragung, dann  
Wiederherstellung des äußerst schadhafte Dachstuhls ob dem  
Stallgebäude bei der Hegerwohnung dortselbst. - aus dem Jahre 1905.

Auch das ans Schloßl angrenzende Försterhaus wurde Reparaturen unterzogen. Im Jahr 1905 musste zum Beispiel das beschädigte Stalldach ersetzt werden. Die Gesamtkosten beliefen sich auf: Maurerarbeiten 36 Kronen 35 Heller und Zimmermannsarbeiten 91 Kronen 45 Heller. Die Zimmermannsarbeit beinhaltet eine sehr genaue Stückliste: Hartholz mit der Abmessung 16 x 18 cm - dient als Verbindung mit dem Mauerwerk. Besteht aus zwei Tram mit einer Länge von je 10 m, welche sichtlich die beiden Giebel verbinden. Aus diesen Daten lässt sich die Gesamtlänge der Ställe (ca. 10 m)

und auch die Dicke der Vorderwand (ca. 0,5 m) abschätzen. Ein anderer Tram im gleichen Format hatte eine Länge von 5,5 m. Für 1 lfm Hartholz-Tram mit der Abmessung 16 x 18 cm wurden 34 Heller berechnet, insgesamt 8 Kronen 67 Heller. Weiters Hartholz mit der Abmessung 13 x 16 cm für 2 Gratsparren mit einer Länge von 6 m. Für 1 lfm wurden 32 Heller berechnet, insgesamt 3 Kronen 84 Heller. Und dann auch noch Hartholz mit der Abmessung 10 x 13 cm. In diesem Fall waren es 10 Stück Dachsparren mit einer Länge von 6,4 m, 2 Stück mit einer Länge von 3,4 m, 2 Stück mit einer Länge von 2,9 m, 2 Stück mit einer Länge von 2,5 m, 2 Stück mit einer Länge von 1,8 Metern und 2 Stück mit einer Länge von 1,1 m und letztendlich 10 Kehlbalken mit einer Länge von 1,5 m.

Für 1 lfm wurden 28 Heller berechnet, insgesamt wurden für 102,4 lfm Sparren und Kehlbalken mit der Abmessung 10 x 13 cm 28 Kronen 67 berechnet.<sup>17</sup>

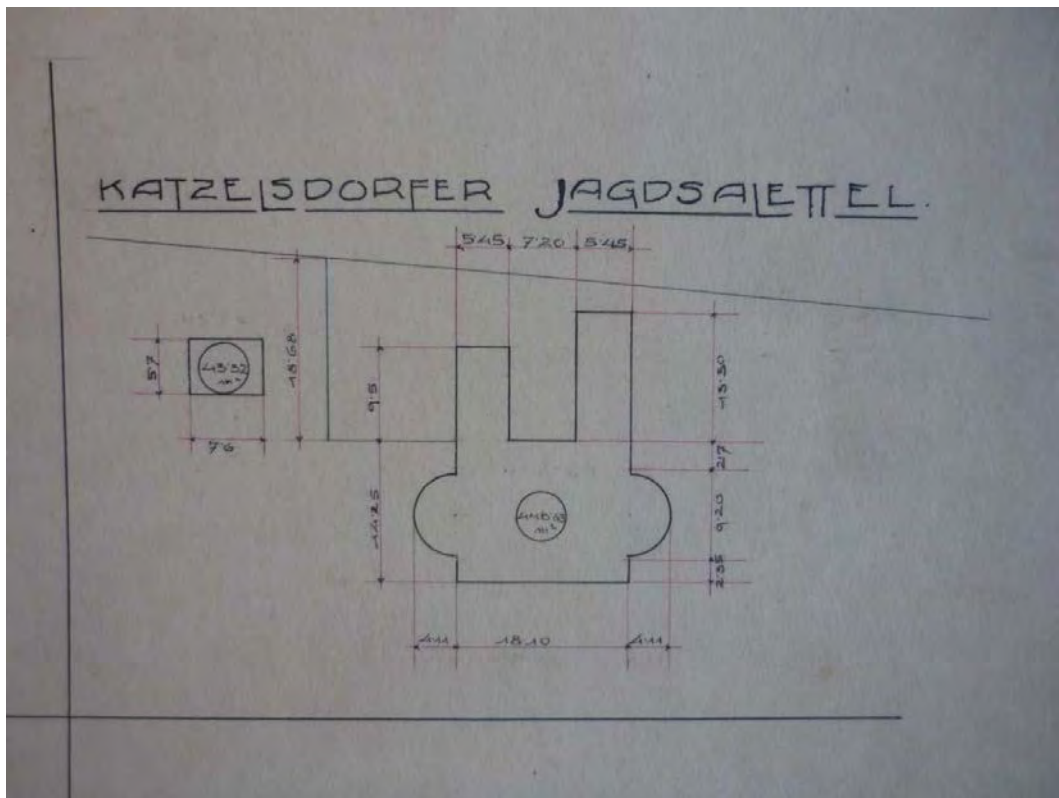
Abb. 5: Gebäudeplan aus dem frühen 20. Jahrhundert.

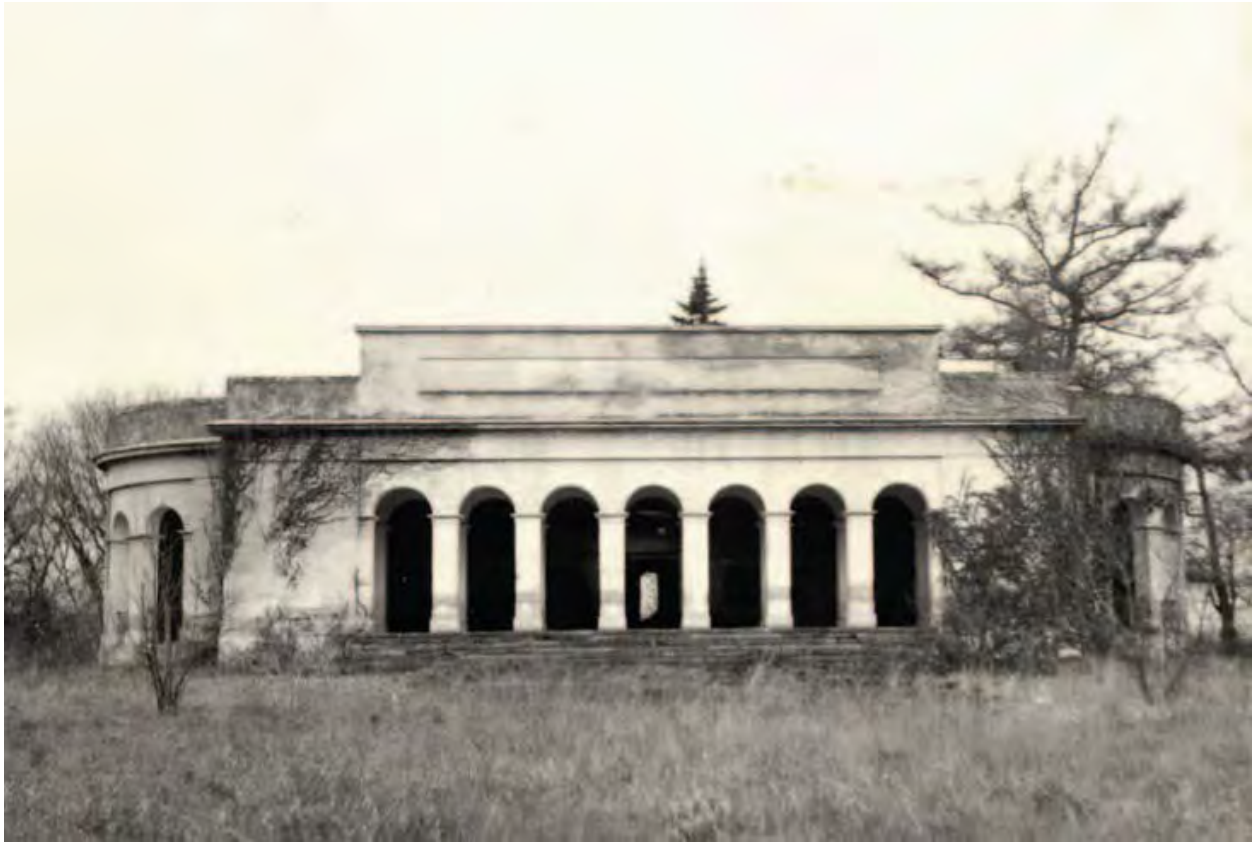
Abb. 6: Die Fassade des Schlosses im Jahre 1956.

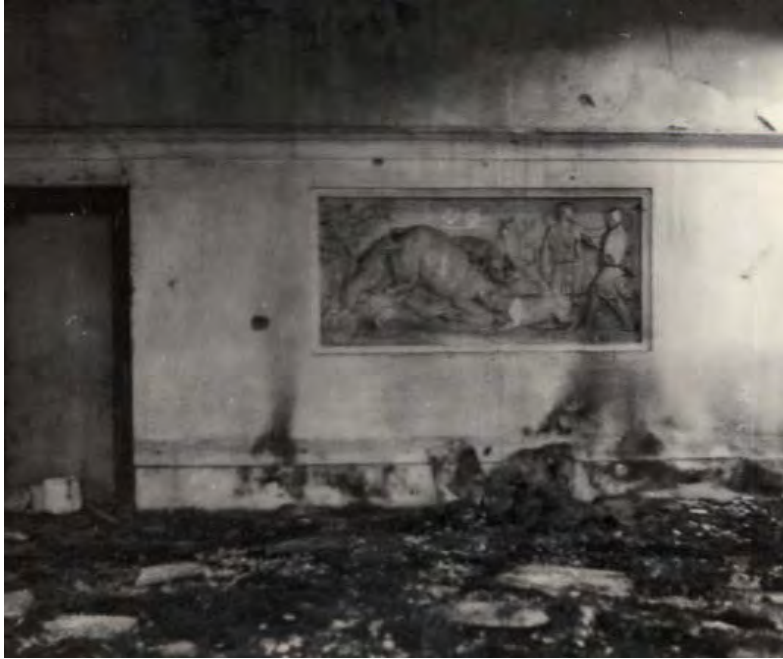
Abb. 8: Das Innere des Salettls nach dem Brand im Jahr 1956. Relief – Hirschjagd.

Von den ursprünglichen 2 Reliefs welche sich im Teil der sogenannten Jagdhalle<sup>33</sup> befanden, blieb nur das eine mit dem Motiv der Eberjagd erhalten. Beim Abriss des Salettls kam das Relief zum Zollamtsgebäude „celňáku“. In der Zeit als die Grenzwache hier ihren Dienst versah, diente es als Dekoration für den neu errichteten Brunnen. Um das Jahr 2000 wurde es dort abgebaut und zur Restaurierung nach Prag gebracht. Heute befindet es sich im Schloss Feldsberg.

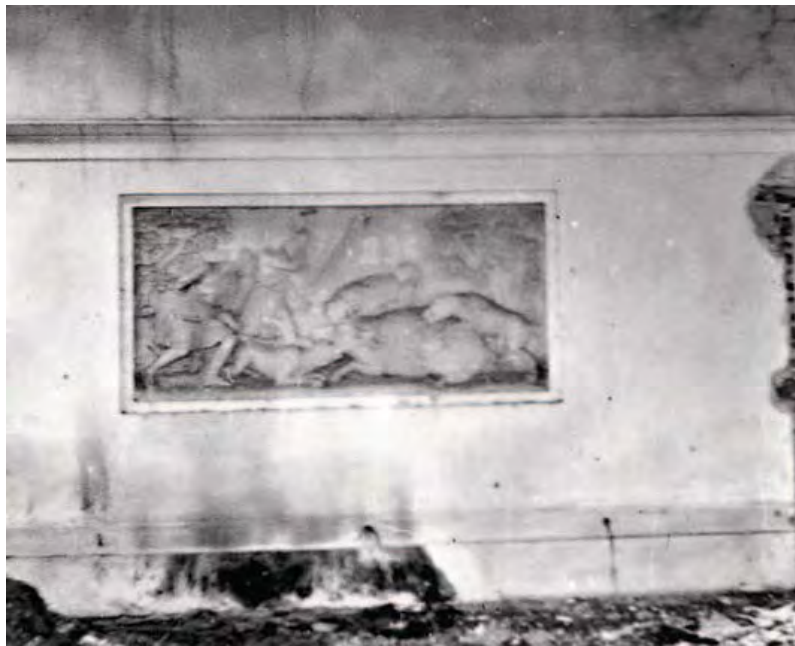
Abb. 9: Relief – Eberjagd.

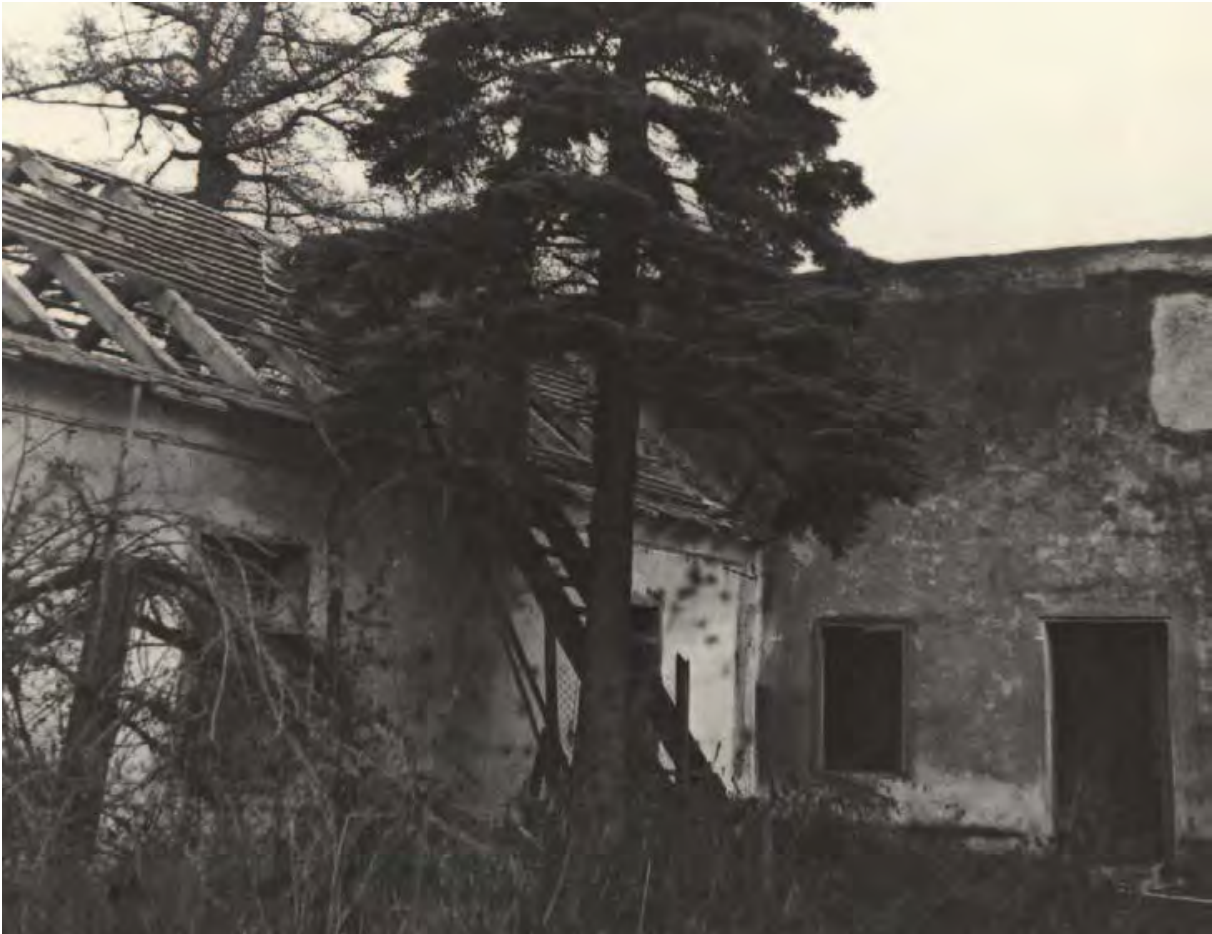
Abb. 11: Der rechte Flügel der Försterwohnung im Jahre 1956.

Das Forsthaus hatte zwei Gebäudeflügel - rechts befand sich die Försterwohnung, links die dazu gehörenden Kammern und Ställe. Beide Flügel hatten eine Kombination aus Sattel- und Walmdach, welche mit gebrannten Biberschwanz Dachziegeln gedeckt waren.<sup>34</sup> Das Schlössl wie auch das Forsthaus wurden mehrmals repariert. Die umfangreichsten Reparaturarbeiten fanden in den Jahren zwischen 1905 und 1907 statt<sup>35</sup>, wo auch der beschädigte Dachstuhl bei den Ställen abgetragen und neu errichtet wurde. Die letzten Reparaturarbeiten am Forsthaus wurden im Jahre 1949 von der Nationalen Kulturkommission durchgeführt. Damals wurde auch die ganze Försterwohnung erneuert.

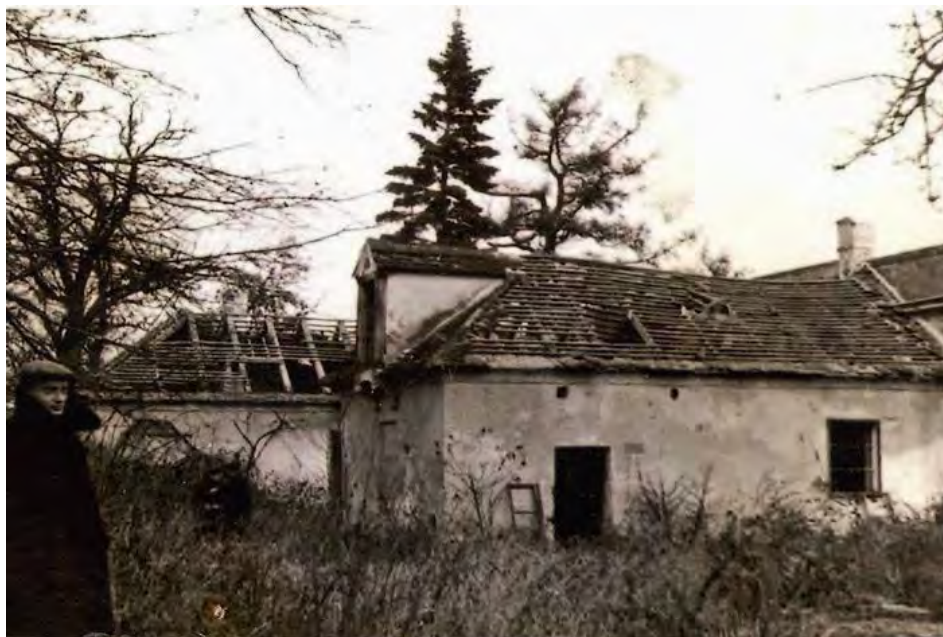
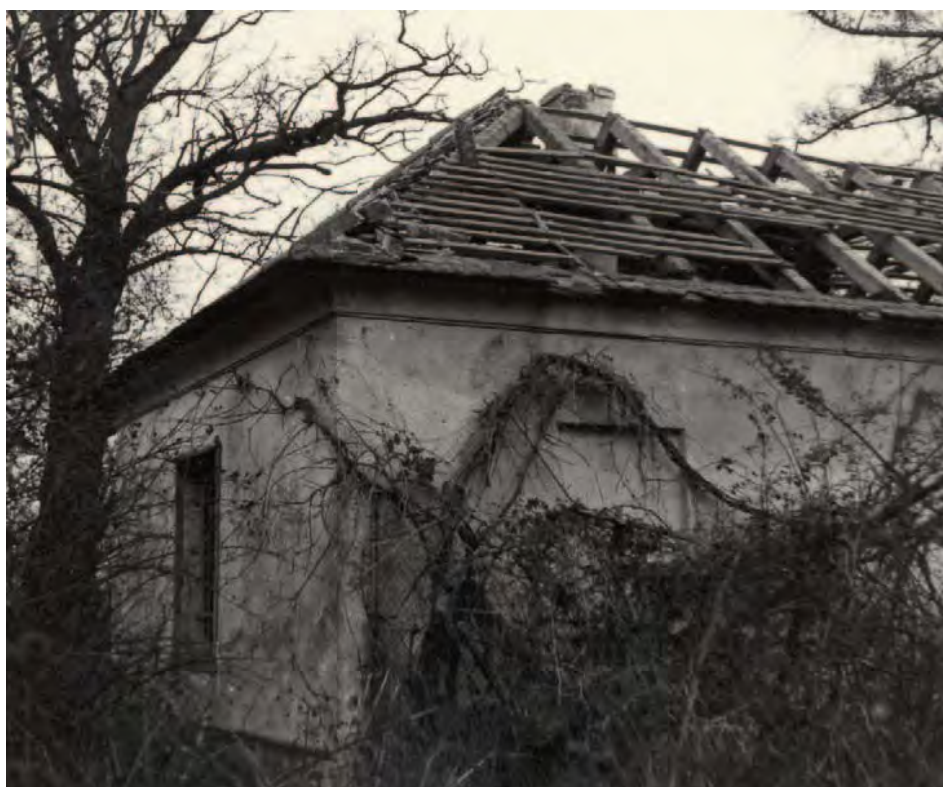
Abb. 12: Zustand des ehem. Jägerhauses im Jahre 1956.

Am 5. Dezember 1956 erfolgte die Besichtigung des Katzelsdorfer Objekts, um festzustellen, in welchem Zustand sich das Schlössl und die daran angrenzende Försterwohnung befindet.

Den Bericht über den Zustand des ehemaligen Bauwerks erstellte Ing. Veselý vom Staatl. Denkmalamt Brünn: *Der heutige Zustand ist ziemlich trostlos: Das Dach der Halle ist zu zwei Drittel durchgebrochen, die Decke teilweise eingestürzt (der Rest wird in naher Zukunft zusammenbrechen, da die Balkenköpfe verfault sind und das Gewicht der großen Dachfläche nicht mehr tragen können). Die Türen sind herausgerissen, das Natursteinpflaster herausgebrochen. Der Verputz ist größtenteils abgefallen. Die Stufen zerstört. Die Dächer der beiden Hofflügel haben keine Dachziegel, die Decken beginnen sich zu senken. Fenster, Türen und Fußböden sind entfernt. Alles ist bereits mit Sträuchern überwachsen.*

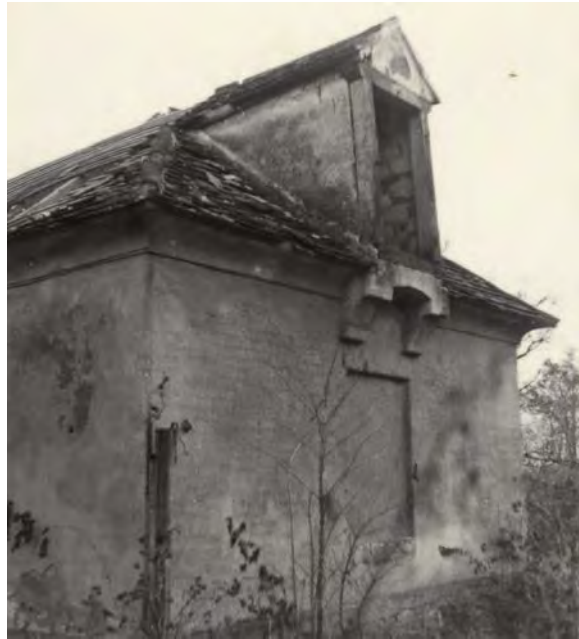
Abb. 13: Linker Flügel des Jägerhauses, Zustand im Jahre 1956.

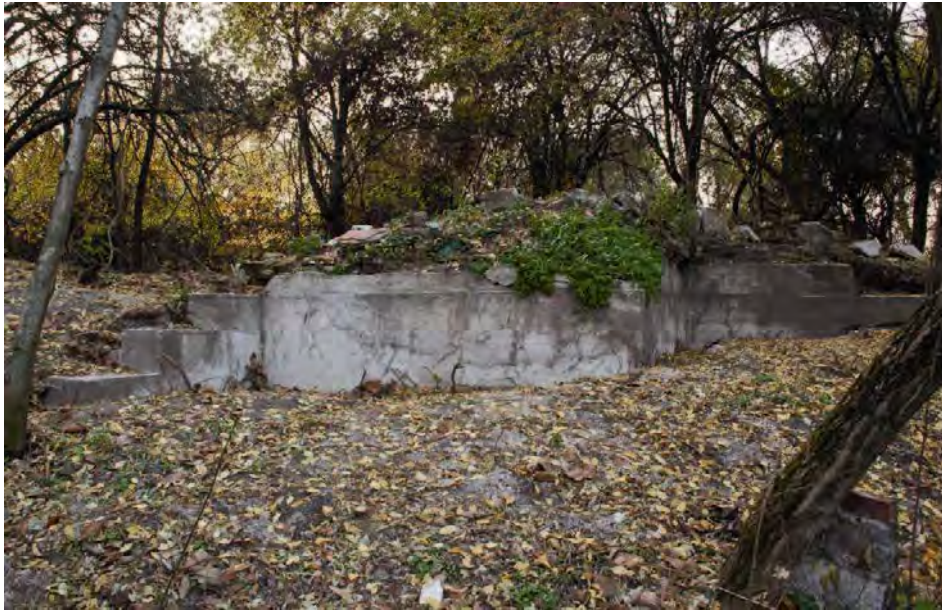
Abb. 15: Die von Daniel Lyčka freigelegten Reste der Salettl-Grundmauern im Jahre 2012.

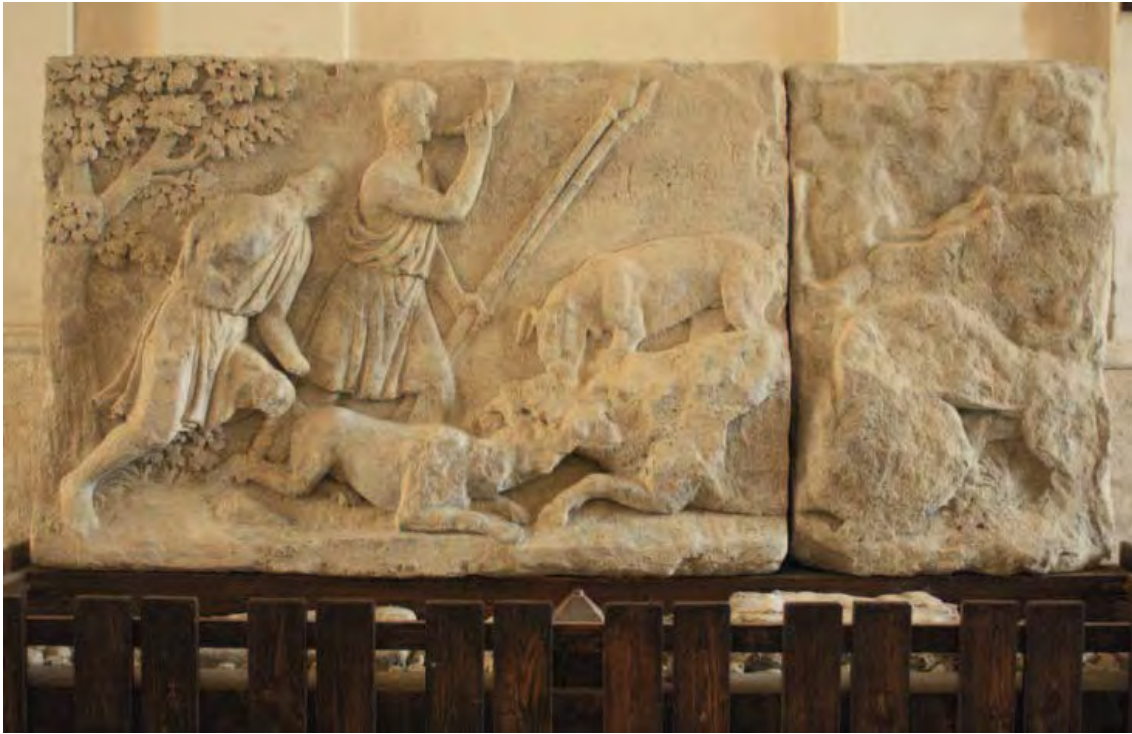
Abb. 16: Relief „Eberjagd“. Zustand im Jahr 2012.
