# Das Jagdschlössl (Salet, Salettl) und Försterhaus

im Katzelsdorfer Wald  
zwischen Feldsberg [Valtice] und Katzelsdorf

Beitrag von Daniel Lyčka,  
„Jižní Morava“ [Südmähren], Vlastivědný sborník [Landeskundlicher Sammelband]  
ročník [Jg.]. 50, svazek [Band] 53, 2014

## Das verschwundene Katzelsdorfer Schlössel und Forsthaus bei Feldsberg

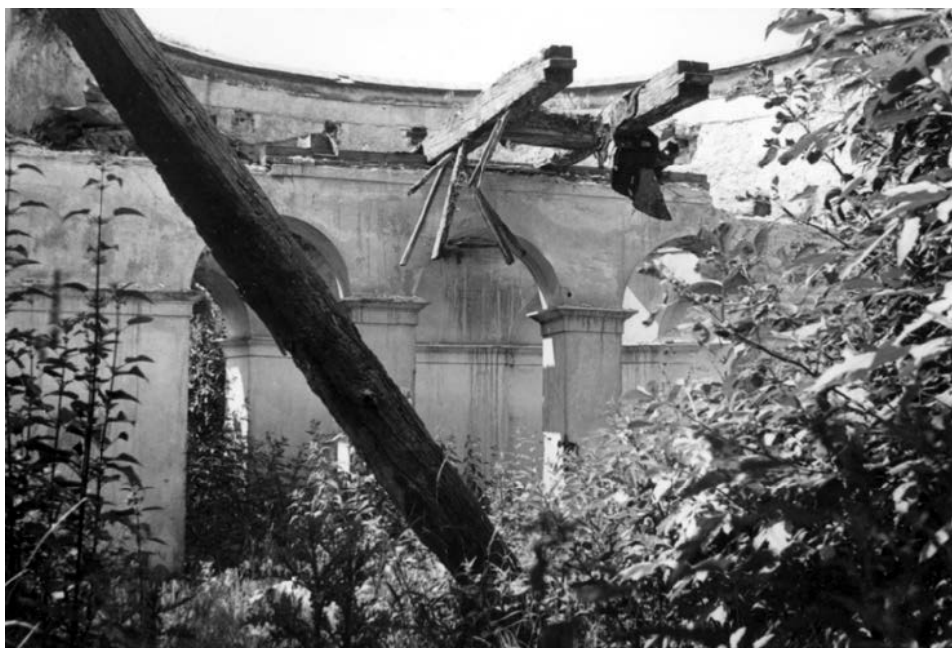
*Abb. 6 Zustand der Haupthalle des Schlosses. Inv. № 962, 21. Juni 1961.  
(Fotoarchiv NPU ÚOP in Brünn, Akt Schloss Katzelsdorf, Inv. № 962, 21. Juni 1961)*

Aufgrund dieser Bildersammlung ist es möglich, sich ein Bild des Gebäudes vor seiner völligen Zerstörung zu bilden: Abgebautes angrenzendes Forsthaus, verfallene Decke der Haupthalle, an einigen Stellen abgeblätterter Verputz, fehlendes Hirschjagd-Relief, das gesamte Objekt weitgehend mit wild wachsendem Bewuchs. Darüber hinaus entdeckt man die gemauerten Fenster links und rechts vom Arkadenflur (→ Innen- und Außenbereich des Schlössels) oder die innere Ausführung der einzelnen Apsiden. Diese wurden derart entworfen, dass die Halbkreisbögen im Innenraum eine Replik des äußeren Portikus sind. Man bekommt auch eine bessere Vorstellung von jenem kleinen Raum, der sich an der Rückseite des Schlössels, hinter der Haupthallenwand befand (nicht die Flügel des Forsthauses, diese existierten zu dieser Zeit nicht mehr).

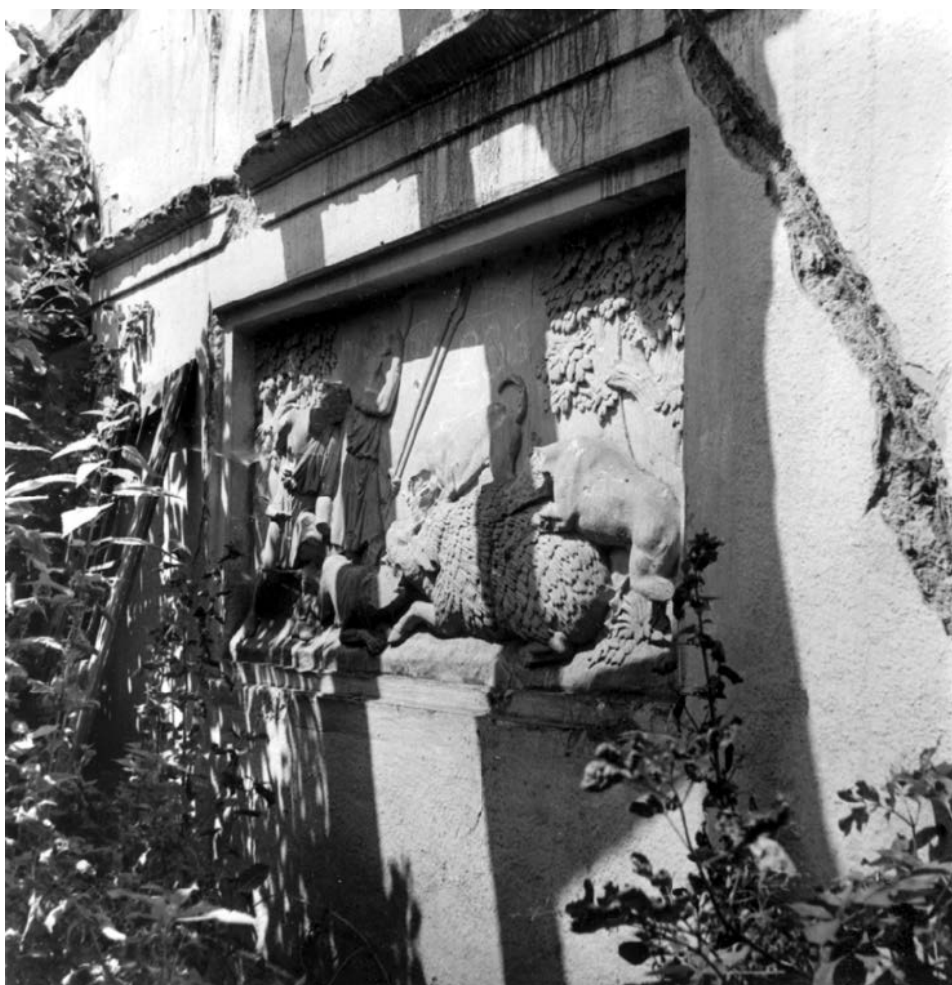
*Abb. 7 Relief „Wildschweinjagd“. Inv. № 963, 21. Juni 1961.  
(Fotoarchiv NPU ÚOP in Brünn, Akt Schloss Katzelsdorf, Inv. № 963, 21. Juni 1961).*

In den Jahren nach den letzten Fotoaufnahmen, das heißt nach 1961, diente das Gebäude nur mehr als Baumaterial für den Bau von Familienhäusern, Garagen, usw. in Feldsberg. Das Steinrelief „die Wildschweinjagd“ und die Bodenplatten des Schlössels wurden Mitte der 60er Jahre herausgerissen, Überreste findet man noch bei dem neuen Verein „*Celňák*“<sup>34</sup> und an einigen Stellen in Feldsberg.
