#### Erdstall Unger Reinthal 119

### Erdstall Bimottakeller

#### Erdstall Bock

#### Erdstall Neudorfer Reinthal 148

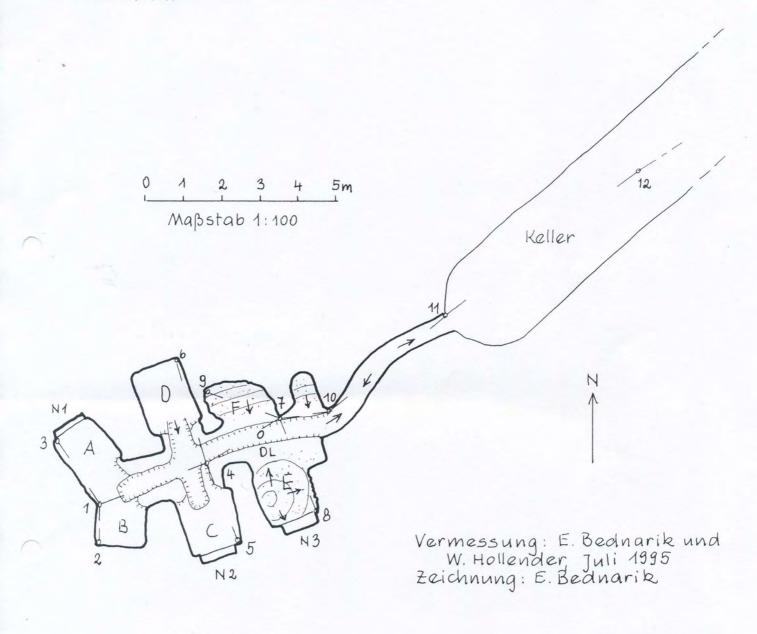
### ERDSTALL BIMOTTAKELLER

Der Erdstallgang, der zunächst ebenso wie der Keller nach Südwesten führt, ist an seinem Beginn (beim VP 11) 50 cm breit und 1,10 m hoch. Seine Decke ist ein schön gearbeiteter Rundbogen, die Wände sind ziemlich glatt. Der Boden steigt zunächst etwas an, sinkt danach wieder leicht ab, weist aber im allgemeinen eher leicht ansteigende Tendenz auf.

Nach ungefähr 3 m biegt der Gang leicht nach links und beschreibt eine schwache S-Kurve. Nach insgesamt 4 m Ganglänge öffnet sich in der rechten Wand des hier etwa 1,30 m hohen Ganges zirka 90 cm über seinem Boden (beim VP 10) ein nach Norden führendes, 70 bis 80 cm breites, 40 cm hohes, etwas mehr als 1 m langes Gangstück, das völlig gerundet endet.

Der "Hauptgang" (VP 11-10-7 und weiter) verläuft nun, ganz leicht geschweift, weiter nach Westsüdwest bis Südwest. Obwohl auch in diesem Bereich noch starke Beschädigungen vorhanden sind, erkennt man deutlich, daß die Seitenwände in etwa 50 cm Höhe um einfache bis doppelte Handbreite zurückspringen, sodaß eine Art Gesims entsteht, das wie eine zu seichte Sitzbank an den Wänden entlangläuft.

Einen halben bis 1 m nach den Kammern C und D trifft der Hauptgang wieder auf zwei einander gegenüberliegende Kammern, die das Ende des Erdstalles darstellen (Kammern A und B). Auch vor diesen ist im Hauptgang das "Gesims" weitergelaufen, auch hier besteht die jeweils einen Gesimssockel bildende Stufe zum Boden der Kammern. Die Eintiefung des Hauptganges besteht nur bis etwa 60 cm vor die Stirnwand (beim VP 1) und reicht nicht in die Kammern hinein.

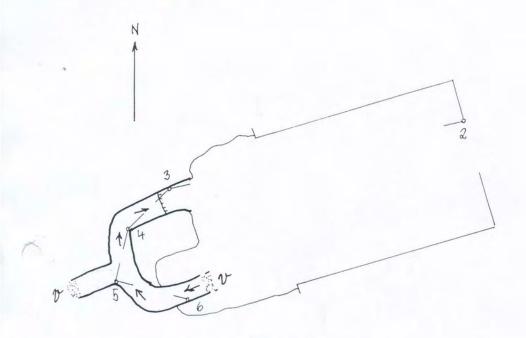
# ERDSTALL BOCK

Preßhaus und vorderer Keller sind mitsammen insgesamt 16 m lang. Am Ende dieses vorderen Kellers, der mehr als 3 m breit und bis in eine Länge von zirka 6 m mit Steinen und Ziegeln ausgewölbt ist, zweigt an der linken Seite eine abwärtsführende, weitere Kellerröhre ab. An der rechten Seite besteht die Rückwand aus Löß. In dieser befindet sich in gut 2 m Höhe der Beginn eines stark ansteigenden Ganges, in den wir mit Hilfe einer von Herrn Bock hingestellten Treppe hinaufklettern konnten.

Der Gang ist rundbogig, zirka 45 cm breit und besitzt sehr gut geglättete Wände. Er führt steil aufwärts und wird infolge von oben eingedrungenen Materials kontinuierlich immer niederer. Etwa 2 m weit führt er nach Westsüdwest, danach biegt er in südliche Richtung. Etwa 1 m nach der Biegung zweigt ein Seitengang nach Westen ab; er ist jedoch schon nach 1/2 m bis zur Decke verschüttet. Wieder zirka 1 m danach biegt der Hauptgang, immer noch steil ansteigend, nach Ostnordost, wo er nach etwas mehr als 1 m zugeschüttet endet.

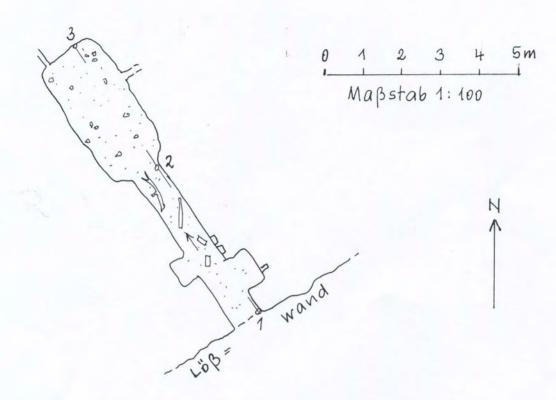
# ERDSTALL MAUER

An ihrem Fuß öffnet sich der Eingang zu einem Erdstall, den man über den Grasstreifen von Südwesten her erreicht. Seine Breite beträgt ungefähr 60 cm, an der Basis allerdings 70 bis 80 cm, da sich hier eine stark auswitternde Schotterschicht befindet. Eine weitere durchläuft den Gang etwa 30 cm unterhalb des Firstes und führt auch in diesem Bereich zu Ausbrüchen. Außerhalb dieser Schichten sieht man, daß der rundbogige Gang einst recht exakt gearbeitet und gut geglättet war.

Knapp einen halben Meter nach dem Eingang öffnet sich an der rechten Seite eine etwa 1 m breite, 1/2 m tiefe "Ausweichnische", die an ihrer Rückseite eine eigenartige, schlitzartige Vertiefung (S) von 30 cm Höhe, 8 bis 10 cm Breite und ebensolcher Tiefe besitzt.

Der Gang, der nach Nordwesten führt, mündet nach knapp 5 m in einen nicht ganz 4 m langen Raum, in dem es infolge verstärkten Auftretens von Schotterschichten kaum eine originale Wand gibt. Entsprechend viel Versturzmaterial liegt am Boden. Es gibt auch zwei von Tieren gegrabene Röhren.

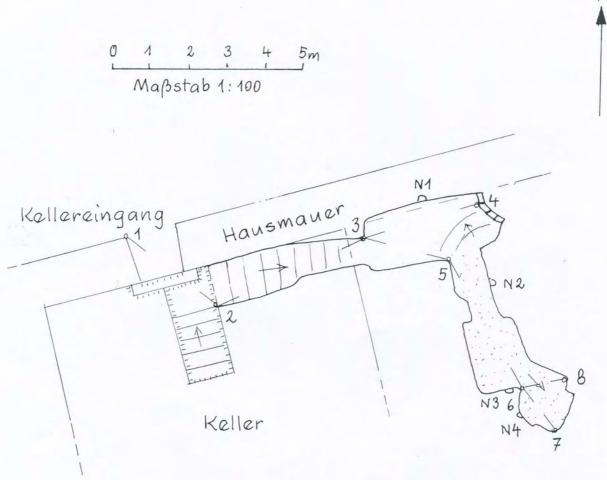
## ERDSTALL NEUDORFER

Vom Tor des Plankenzaunes geht man zuerst am Vorgarten und danach am Haus entlang, um es von seiner Rückseite her durch eine Art Veranda zu betreten. Unterhalb dieser Veranda liegt der Eingang in einen Kellerraum. In ziemlich ungewöhnlicher Art öffnet sich unmittelbar nach dem Türstaffel ein mit weghebbaren Brettern gesicherter Stiegenabgang, der bis zur halben Länge des ersteren reicht, von diesem aber nicht weg-, sondern ihm entgegenführt. Der weitere Abstieg verläuft dann entlang der Keller-Innenwand nach Ostnordost und ist zunächst mit Ziegeln ausgemauert und gewölbt, danach einschließlich der Stufen nur mehr in den Löß gearbeitet. Er ist insgesamt 5 m lang.

An den Stiegenabgang schließt ein 3 m langer, knapp 1 1/2 m breiter, aufrecht begehbarer Raum an (Raum A), dessen Rückseite durch in einer in einer Rundung aufgelegte Ziegel gebildet wird. Frau Neudorfer sagte uns, daß sich hinter ihnen ein Brunnen befände. In der Nordwand des Raumes befindet sich 70 cm über dem Boden eine rundbogige Nische mit den ungefähren Ausmaßen von 15 x 15 x 10 cm und Rußspuren an ihrer Oberseite (N1). Die Wände des Raumes sind grob und teilweise abgebröckelt.

An der Südseite des Raumes öffnet sich ein nach Südsüdosten führender, aber fast bis zur Decke mit erdigem Löß aufgefüllter Gang, den wir erst durch geringfügiges Ausräumen schliefbar machen mußten. Er ist am Beginn mehr als 80 cm breit, verengt sich aber nach 1 m hinter einer an der linken Seite befindlichen Nische (N2) auf zirka 60 cm und mündet nach weiteren 70 cm in eine 1,80 m lange Kammer mit leicht konisch auseinanderlaufenden Seitenwänden (Kammer B).

Direkt aus der Südostecke der Kammer B führt ein Durchgang in einen weitern Raum (Kammer C). Er ist nur klein, nämlich etwa 1,20 x 1,20 m. Die Decke ist ebenso wie jene der Kammer B ein sorgfältig geglätteter Rundbogen. Die Nordostecke wird durch einen Pfeiler gebildet, auch die Südwestecke ist abgeschrägt. Hier befindet sich 40 cm über dem heutigen Boden ein 7 cm breites, 3 cm hohes und 2 cm tiefes angerußtes Nischchen (N4).

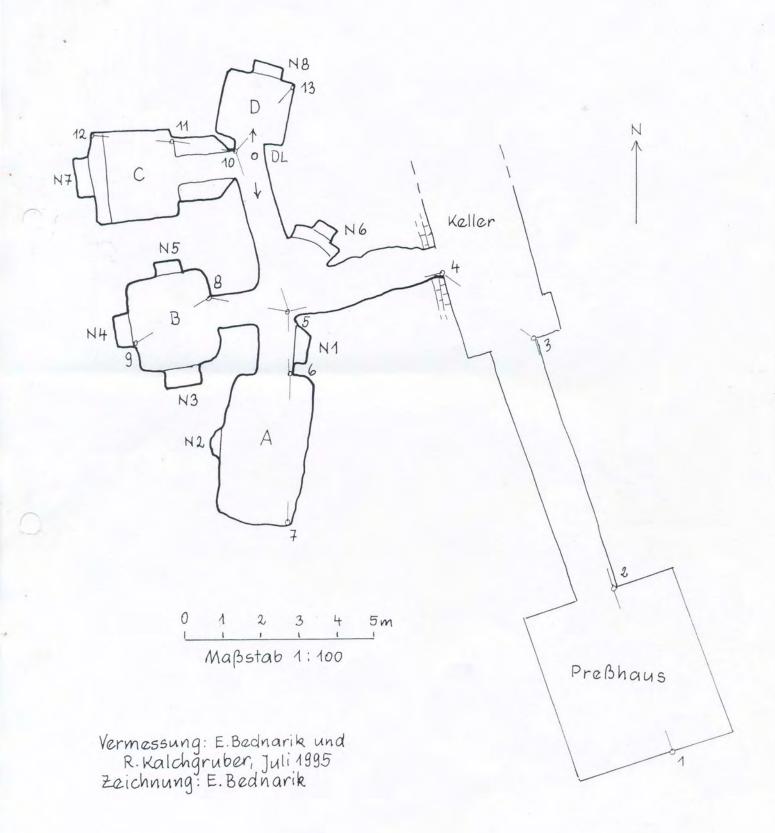
## ERDSTALL UNGER

Dieser wurde sorgfältig aus der Ausmauerung ausgespart, er wurde sogar mit einem richtigen Ziegelgewölbe versehen. Der anschließende Gang führt in westsüdwestliche Richtung (ca 255°) und war einstmals ein schöner Rundbogen. Heute sind die Seitenwände stark weggebrochen, sodaß die Breite bis 1 m beträgt.

Nach 3,50 m kreuzt sich dieser Gang mit einem zweiten, der in ungefährer Nord-Süd-Richtung verläuft. An der Südostecke dieser Kreuzung wurde der VP 5 angebracht. Wendet man sich von hier nach Süden, gelangt man durch einen nur 1,60 m langen, 70 bis 80 cm breiten und ungefähr ebenso hohen Gang in die ebenfalls nach Süden gerichtete Kammer A.

Die Kammer A ist 3,90 m lang und 2 m breit. Die Höhe kann infolge der starken, aber sehr unregelmäßigen Aufschüttung nur mit einem Durchschnittswert von 1 m angegeben werden. Wände und Decke sind sehr stark verstürzt; der Deckenversturz reicht bis an eine über den reinen Löß liegende Schichte, in der viele weiße Steineinlagerungen sichtbar sind.

Vom Kreuzungspunkt beim VP 5 nach Westen gelangt man durch einen 70 cm breiten und ebenso hohen, nur knapp mehr als 1 m langen Rundbogengang mit etwas abgebröckelter Seitenwand, aber sehr schön geglättetem First in eine 2,25 x 2,30 m messende, 1,30 m hohe Kammer (Kammer B)
