## Anna dazumal

### Es geht um Erdställe

## **Erdställe in Bernhardsthal - NÖ**

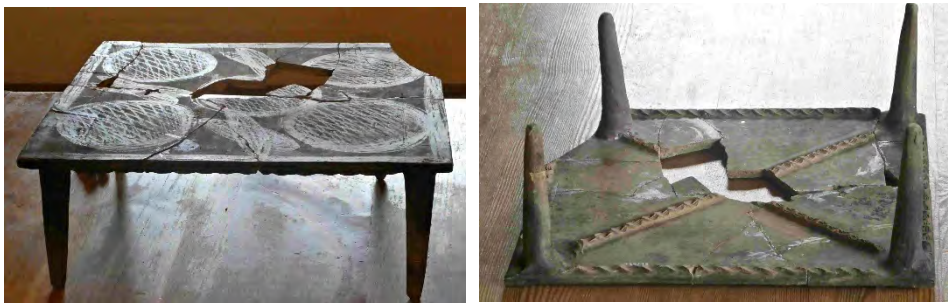
Mit Graphit-Glätzzeichnungen verzierte Warmhalteplatte, 43 x 43 cm

Seit 1969 ruhte im Museum ein kleiner Schatz. Fritz Hasitschka barg beim Neubau des Hauses Nr. 115 aus einem Erdstall eine große Menge Scherben, die er Otto Berger brachte. Bei der jetzigen Inventarbearbeitung restaurierte ich von den wahrscheinlich 9 Krügen 4 soweit es ging, auch Teller und Schalen konnten teilweise wiederhergestellt werden. Die Besonderheit ist aber eine 43 x 43 cm große, auf 4 Füßen stehende Warmhalteplatte, an der Oberseite verziert mit Graphit-Glätzzeichnungen wie sie auch an den Krügen aufscheinen, an der Unterseite mit Musterbandleisten. So ein Stück ist bisher in NÖ nicht bekannt, es könnte nach Meinung der diese Zeit untersuchenden Archäologen ein Gesellen- oder Meisterstück sein. Eine Töpferwerkstatt in Bernhardsthal ist wahrscheinlich, das Musterband tritt auch bei anderen Funden auf. Hervorragenden Ton gab es ebenfalls unter der Teichstraße

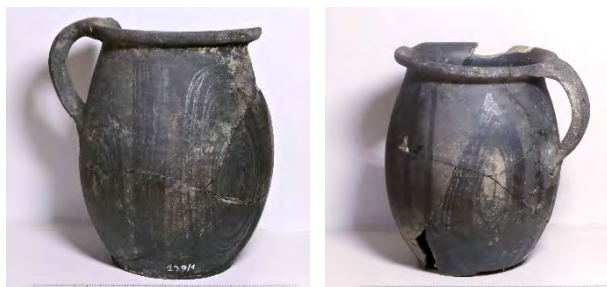
2 von 4 zusammengesetzten Krügen

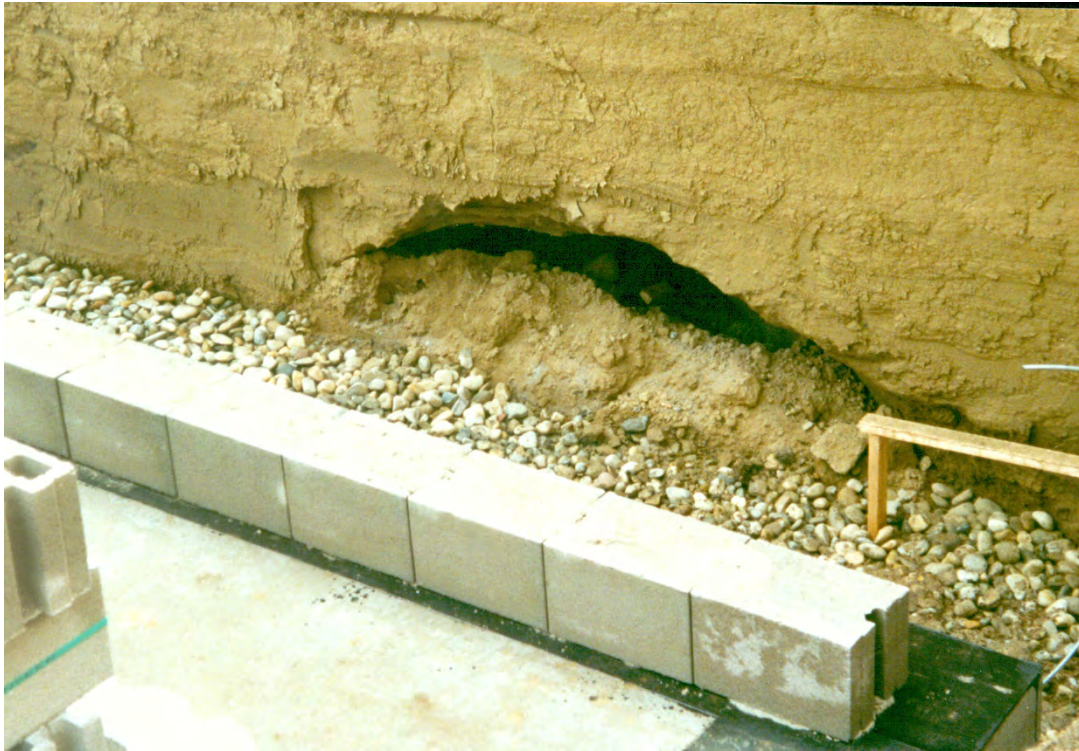
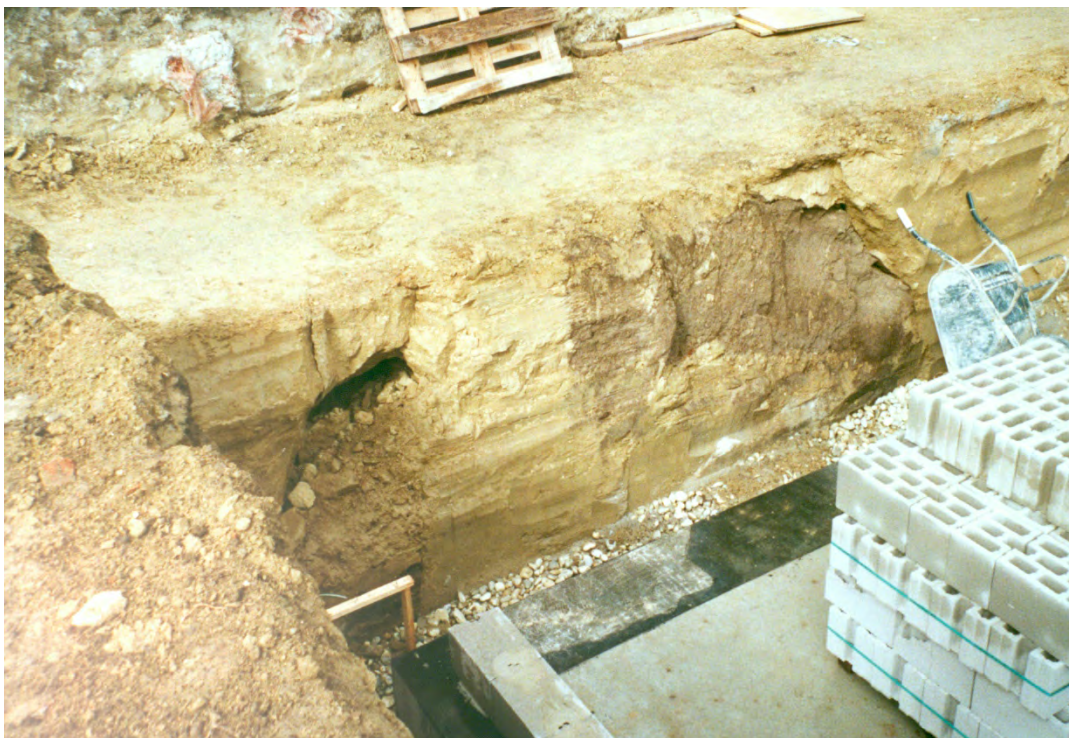
**Nº 88**

Leider sind nur 2 – Nr. 88 und Nr. 97 – mit Fotos dokumentiert.

Bei folgenden Häusern wissen wir von Erdställen: 2, 3, 8, 11, 15, 16, 19, 31, 32, 36, 37, 46, 56?, 57, 61?, 68, 71, 88, 92, 93, 95, 96, 97, 104, 108, 109, 112, 113, 115, 116. Leider nur 2, Nr. 88 und Nr. 97 sind mit Fotos dokumentiert.

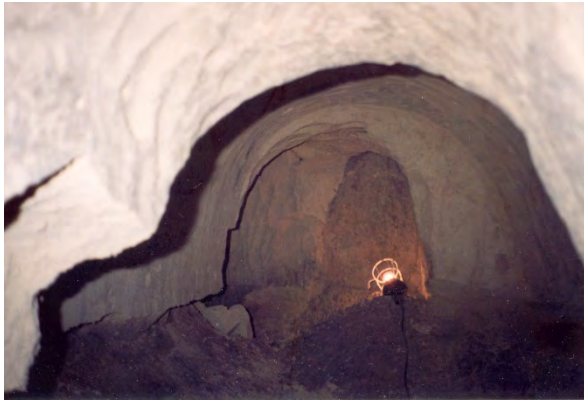
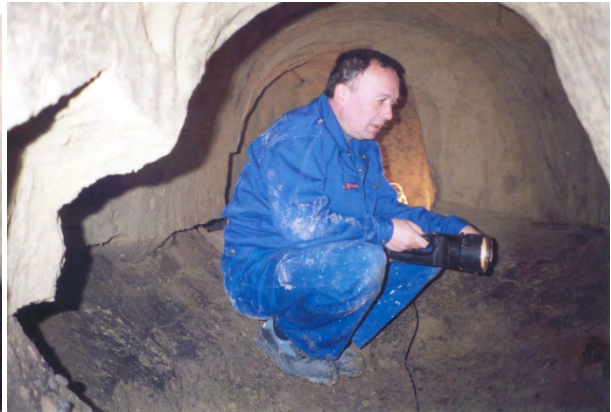
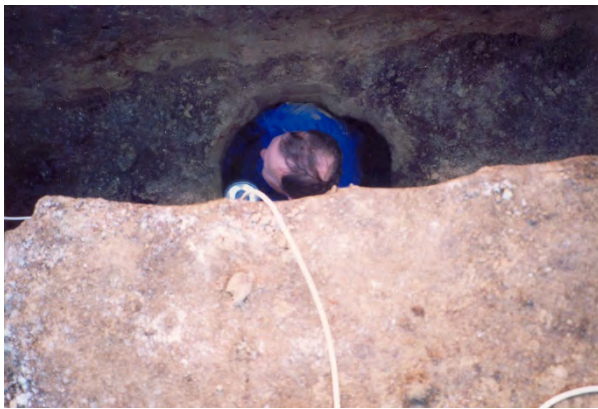
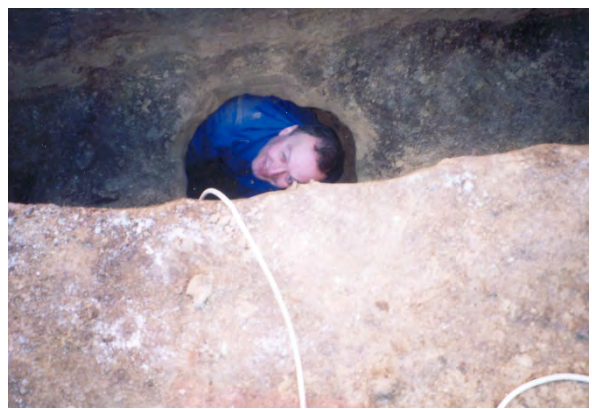
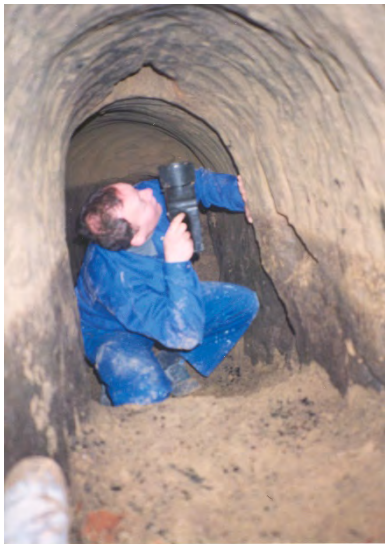
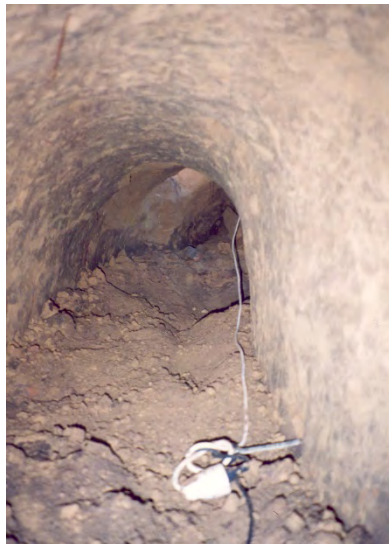
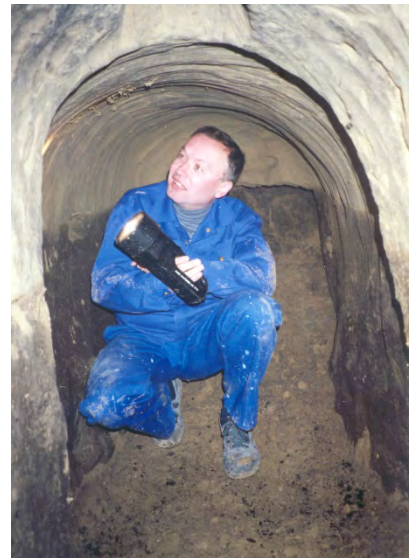
Nr 97

Erdstall auf Nr.97  
Reichel -Hlawati

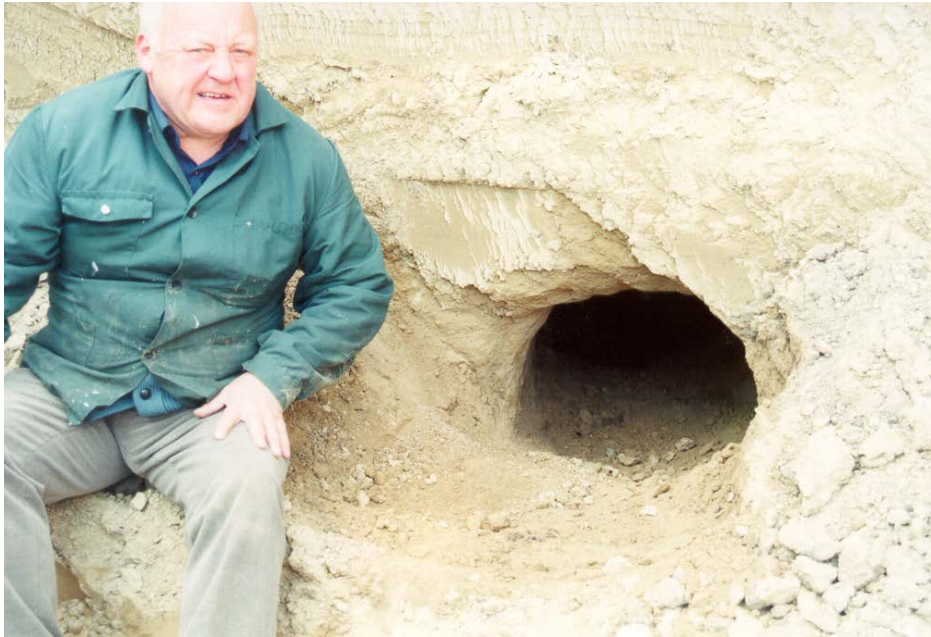
**Nº 84**

Waagrechter Locheingang in etwa 2 m Tiefe in eine Fruchtbirne im Vorgarten.  
Durchmesser der Frucht-birne unten etwa 80 cm, Höhe 1,6 m.  
Im Gelände sollen noch 2 Fruchtbirnen gewesen sein, eine ebenfalls mit waagrechtem Loch.

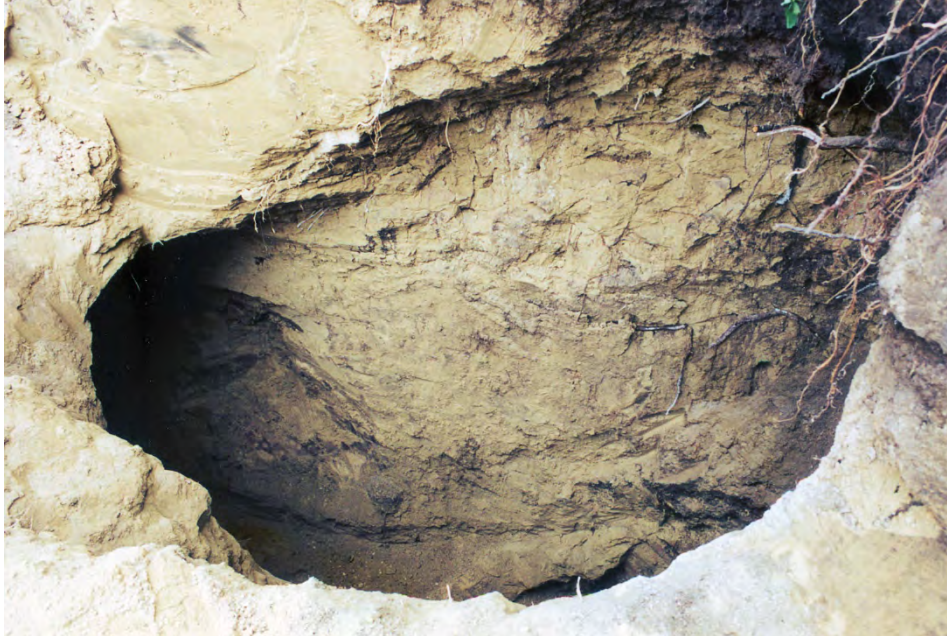
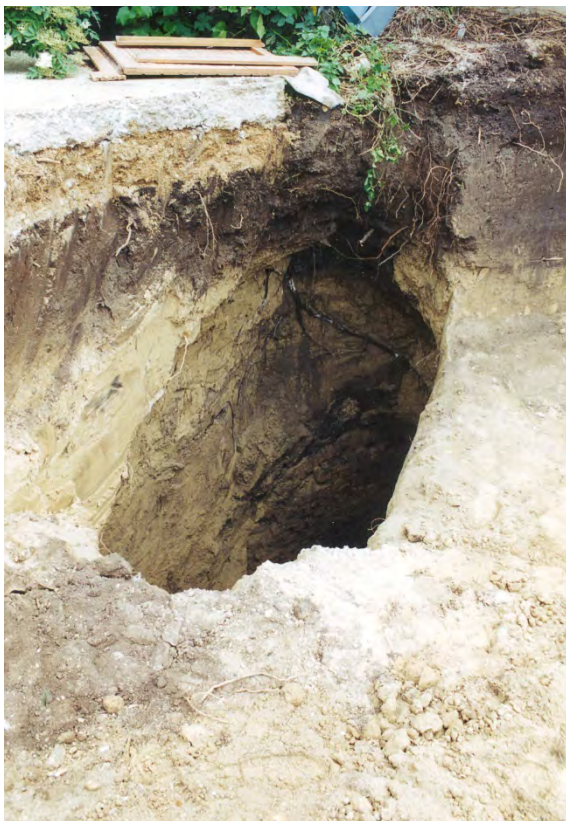
## **Nº 46**

Beim Bau des Ordinationszubaus:

Erdstall oder Fluchtgang in Richtung Nº 132? – im Gelände der ehemaligen Burg.
